平成 29 年度第 2 回安全パトロール報告 安全技術教育委員会

【ケース 1】 ブランコ作業*特別教育修了（千代田区岩本町／経験 27 年／一般）

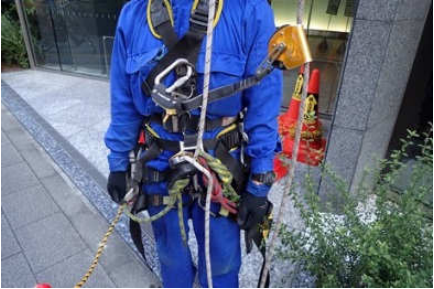
<p>ロープ高所作業特別教育の修了証、作業中も携行しており、○。</p>	<p>墜落阻止器具は、海外製フルハーネスの胸部 D 環と連結したペツル社製アサップロック。ランヤードもショックアブソーバ使用で、○。接続器具（下降器）は、同社製リグ。</p>

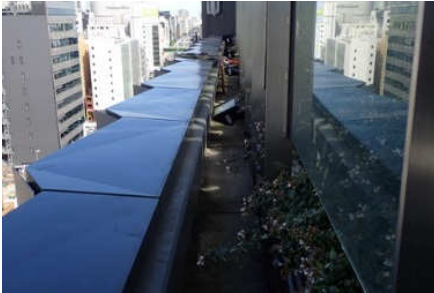
<p>メインロープとライフラインの結び目は、ラビットノット。支柱を吊元とし、荷重分散を施した好事例。</p>	<p>作業者の動線。パラペットとガラスフェンスの幅は約 50 cm。屋上床面とパラペット高さは約 40 cm。ロープ移設時の墜落防止措置がない。指導事項、参照。</p>
<p>保護帽の着用</p>	<p>良好：墜落時保護用を使用</p>
<p>安全帯の装着</p>	<p>良好：フルハーネス型安全帯を使用</p>
<p>清掃用具の落下阻止の措置</p>	<p>良好：それぞれの清掃用具にカールコードで OK</p>
<p>立入禁止区域の確保</p>	<p>良好：地上監視員を配備し、カラーコーンとトラロープで区画</p>
<p>ライフラインの設置</p>	<p>良好：地上まで達する</p>
<p>墜落阻止器具の使用</p>	<p>良好：モバイルフォールアレスターを使用</p>

指導事項は、1 点。右下写真のように、ロープを移設（盛り替え）時の作業者の墜落防止措置。パラペットの高さがひざ位置にあり、転倒した場合、地上まで墜落してしまう恐れがある。よって、作業員の動線に墜落防止措置の水平親綱を設置、安全帯のランヤードのフックを常時連結した安全帯の使用を指導した。その事例は、本誌、Vol. 437、8 月号 6 頁～8 頁、参照。
